Agilent Technologies 社製 XF シリーズ インジェクション不具合対応手順

本書は XF シリーズのトラブル「インジェクションの不具合」が起きた際の、原因究明や解決策を記載しています。
トラブルが起きた際は、各ステップを確認してください。

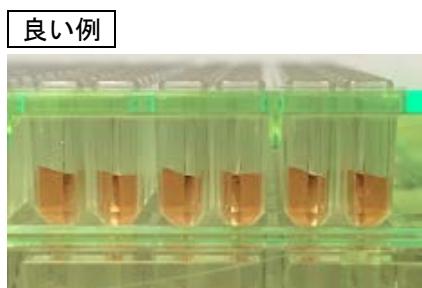
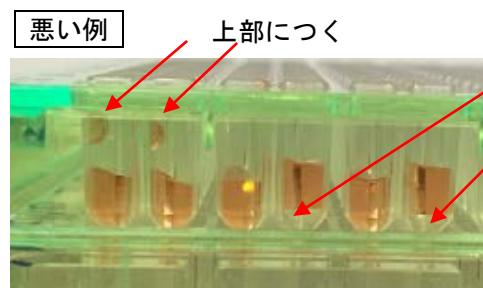
⇒ 細胞を播種していないウェルのポートにも充填する必要があります。例えば A ポートのインジェクションを行う場合、全てのウェルの A ポートへ薬液を充填する必要があります。
※もし充填していないポートがあると、そこからインジェクション時に装置が送り出す圧縮空気が漏れていき、他のポートで溶液が正常に排出されません。
※細胞を播種していないウェル、バックグラウンドウェルには、同量の薬剤の希釈溶液（解析培地等）を充填します（独自の化合物を用いる場合は、薬剤を充填することを推奨します）。
 - 薬液を充填した際、空気が間に入っていないか。
 - ポートの壁の上部に薬液がついていないか。
- ⇒ 適切な充填操作：ポートの下部の壁にピペットチップの先端をつけ、壁に沿ってゆっくり一度に排出します。下図のように、間に空気が入るまたは壁の上方に液がついた場合には、そのポートの薬液は正常に排出されない場合があります。

図：食紅水溶液でのテストの様子
