KASPトラブルシューティングガイド（簡易版）

本ガイドは、KASPジェノタイピングアッセイが期待通りの結果が得られなかった場合に、よくある原因と解決法を原因別に、またプロット例で簡易的に示したものです。詳細は「KASPトラブルシューティングガイド」をご覧ください。

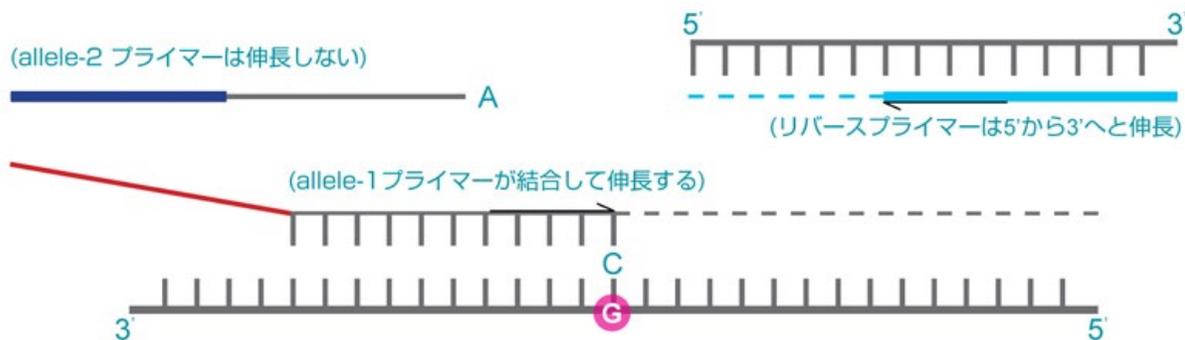
1

初回のPCRでは、対立遺伝子特異的なプライマーのうちの一方がターゲットSNPと一致し、共通のリバース・プライマーとともに、ターゲット領域を増幅します。

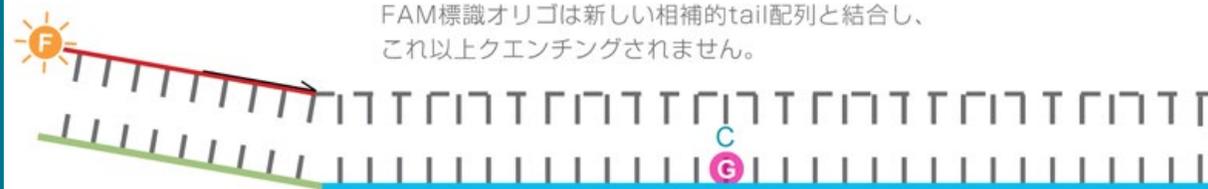
3

FAM標識オリゴは新しい相補的tail配列と結合し、これ以上クエンチングされません。

PCRの更なる回では、対立遺伝子特異的なtail濃度が増加します。FRETカセットの蛍光標識部分は新しいtail配列に相補的であるため結合し、蛍光シグナルを生成します。

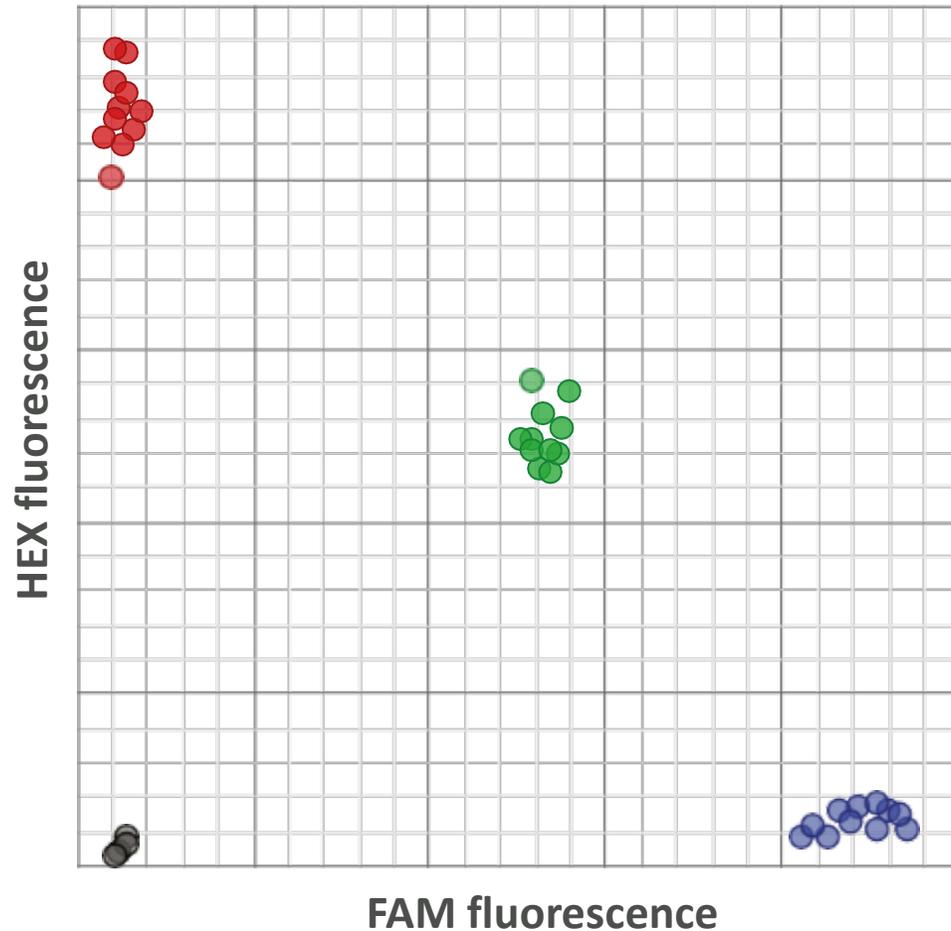
2. 期待されるプロット図

期待されるプロット図の条件：

- ▶ 各クラスターがまとまっている
- ▶ 各クラスターが均等に配置されている

- アレル-1 ホモ接合体
- ヘテロ接合体
- アレル-2 ホモ接合体
- テンプレートなしコントロール

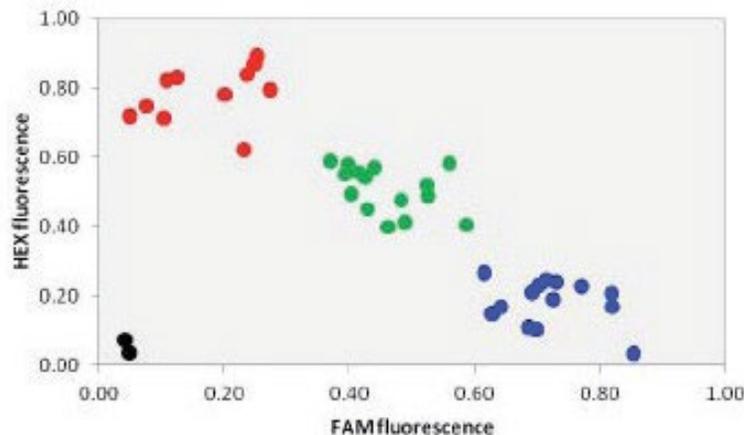
クラスターがまとまっていない

増幅が不十分

増幅が遅いアッセイである可能性があります。
リサイクリング反応を行ってください。

その他の原因

- DNAのコンタミネーション
- プライマーのGC含量*
- PCRサイクルが最適でない

*プライマーのGC含量: <30%, MgCl₂濃度を上げる / >70%, DMSOを加える

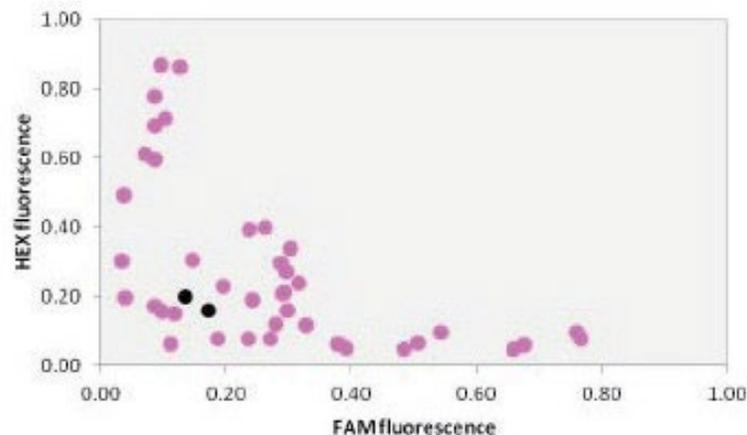
クラスターが形成されていない

その他の原因

- プライマーのGC含量*
- DNA溶液のEDTA含量が多い

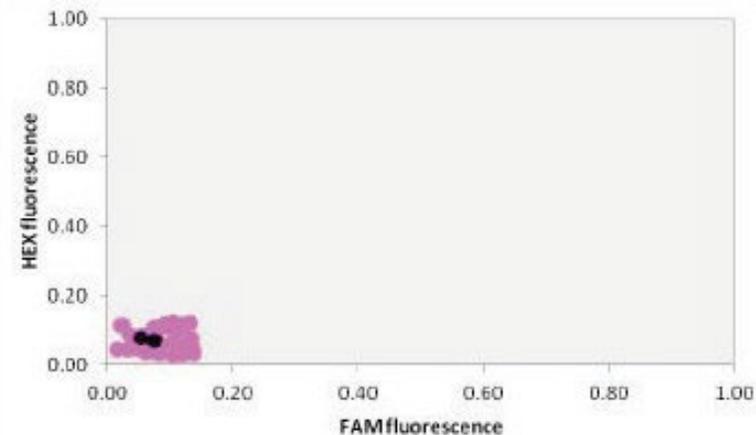
増えていない

その他の原因

- ターゲットSNPが存在していない

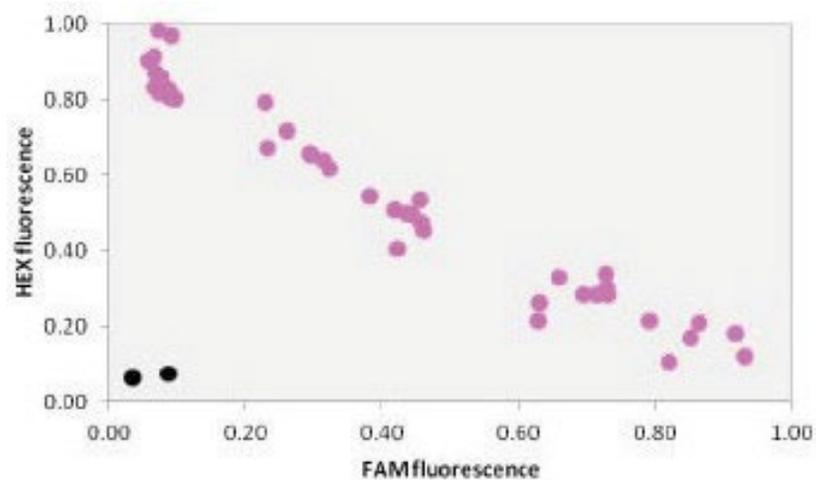
クラスターが3つ以上あるように見える

プライマー結合部位の多型

プライマー結合部位に多型が存在し、期待通り増幅できなかった可能性があります。多型を調査し、アッセイを再設計してください。

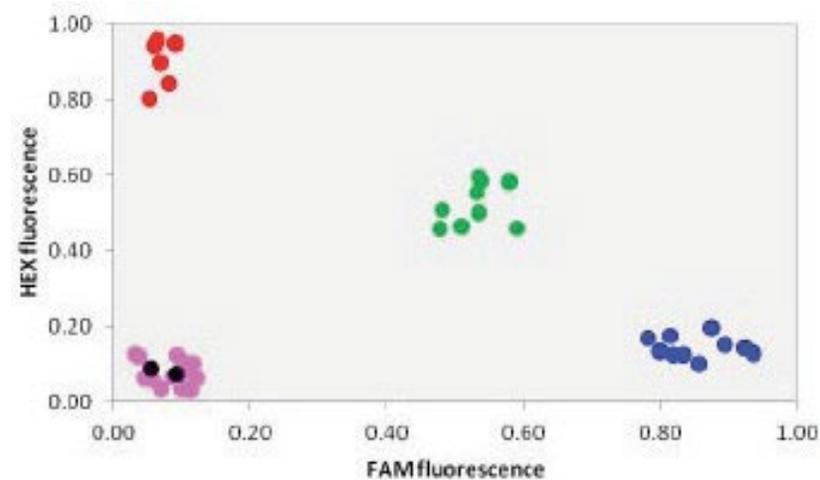
いくつかのサンプルが増幅しない

その他の原因

- ・ターゲットSNPが存在していない

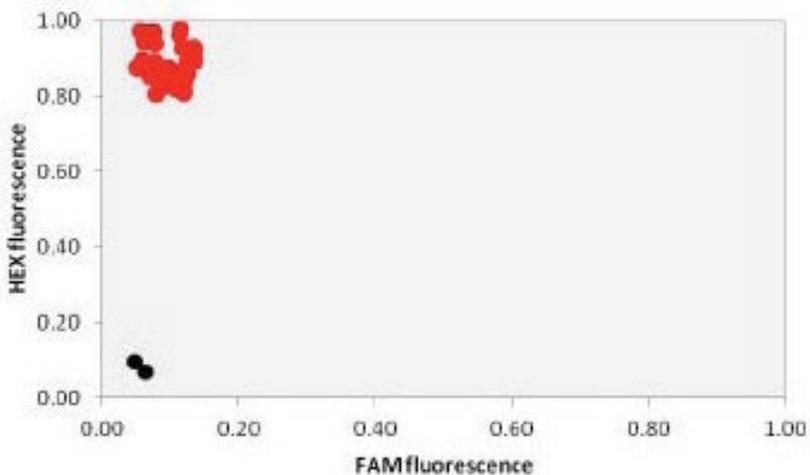
クラスターが予測より少ない

相同性領域の影響

プライマーがターゲット以外に存在した相同領域にアニーリングし、ターゲット領域に特異的に結合できなかった可能性があります。アニーリング温度を上げるか、相同性領域を調査し、アッセイを再設計してください。

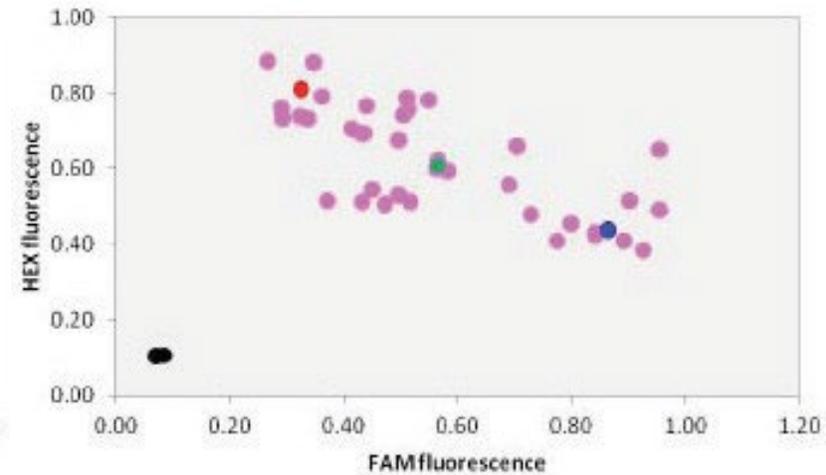
クラスターに分かれない

その他の原因

- ・解析した集団に当該アレルしか存在していなかった

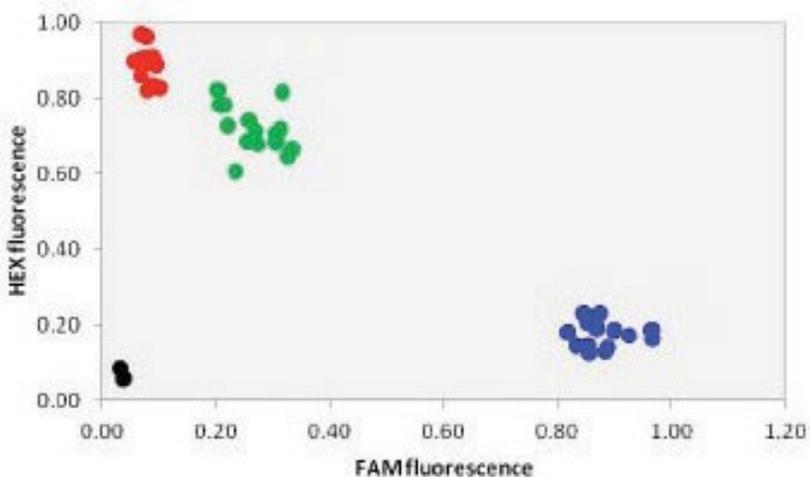
クラスターの位置が均等でない

プライマー設計の問題

プライマー設計が最適でなかった可能性があります。
テクニカルサポートまでご連絡ください。
