Agilent Technologies 社製
XF Pro・XFe96・XFe24
細胞培養プレートバーコード読み取りエラー対応手順

DE-007118

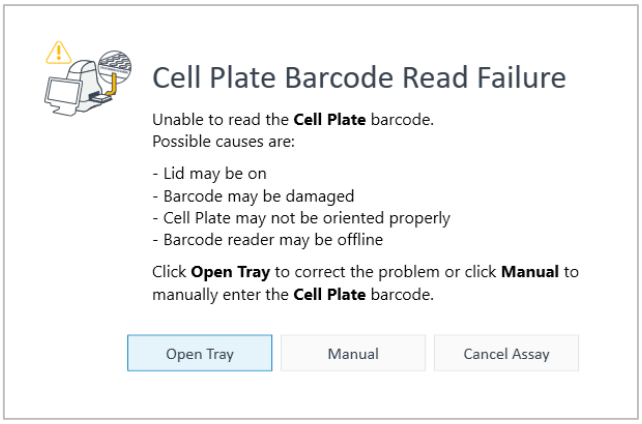
細胞培養プレート読み取りエラー画面

XF Pro・XFe96・XFe24 の計測時に細胞培養プレートのバーコード読み取りエラーが起きた場合には、以下の手順で計測を進めることができます。手順に従い対応を行ってください。
エラーの原因：バーコードの印字不良・汚れ・しわ、プレートを置き損ねた等により、バーコードが読み取れない、バーコードリーダー通信不良　等
※センサーカートリッジのバーコードエラーの場合は、方法が異なりますのでご注意ください。

1. 「Cell Plate Barcode Read Failure」エラー画面にて、「**Manual**」をクリックします。入力画面が現れます。

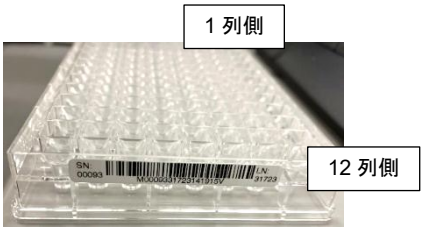
- 英語 1 文字＋数字 10 桁または 16 桁＋英語 1 文字です。
- 下の写真の例では「N0132101322141915V」となります。

3. 細胞培養プレートの **12 列側**に貼付されているバーコードに記載された英数字を、「Barcode」欄に入力します。

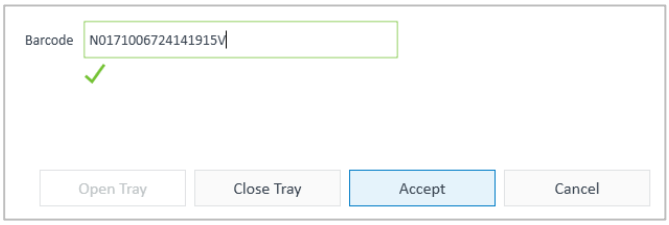
! 先頭の英語はプレートの種類を指します。英語を間違えて入力すると、機器の破損を招く恐れがあるので、英語は必ず適切に入力してください。

- 適切に入力されると、Accept ボタンが有効になります。
